Feilsøking på ZIP screen der duk har glidd ut av styreskinnen.

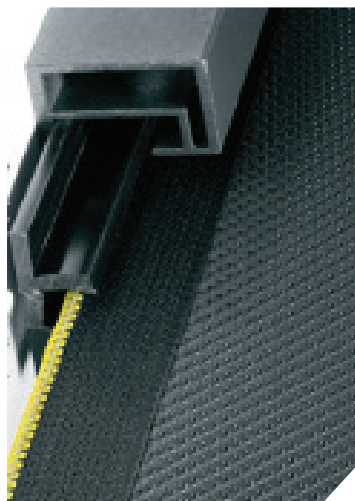
En ZIP screen har påsveiset et glidelås i hver side av duken, og dette glidelåset sklir inne i en plastkanal som ligger inne i selve sideskinnene.

Dette sikrer en stram og sterk duk mot vær og vind, men produktet kan være sårbart om der er hindringer som hindrer produktet når det kjøres ned. Slike hindringer som kan være åpne vinduer, møbler, is og snø i skinnene vil kunne stoppe underlisten og gjøre at duken spoles ut og baller seg. Da kan også glidelås bli revet ut av sin plastkanal.

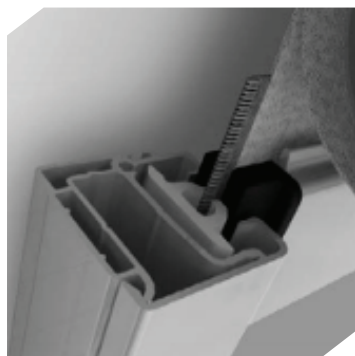
Plastkanalen som da kommer til kan da trekkes ut og føres innpå glidelåset igjen og så tilbake i sideskinnen. Er glidelåset skadd slik at det faller ut igjen må duken bytes. Dette bør forsøkes før man bestiller servicemann.
